Sommaire

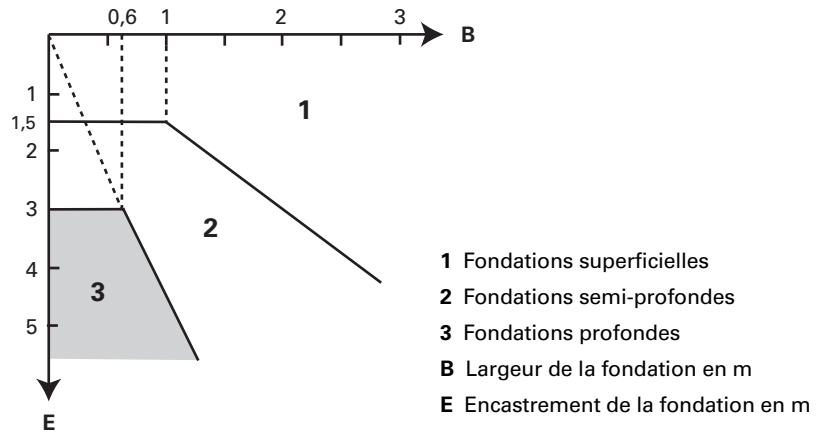
Figure 4 : Définition d'une fondation superficielle selon le NF DTU 13.1

Le NF DTU 13.1 de septembre 2019 qualifie de superficielles les fondations en béton ou béton armé selon l'élanement (le rapport entre l'encastrement E et la largeur B, voir figure 4).

- superficielles quand $E < 1,5$ m et $E/B < 1,5$
- semi-profondes quand $3 > E > 1,5$ m et $1,5 < E/B < 5$
- profondes quand $E > 3$ m et $E/B > 5$ (visées par le NF DTU 13.2).

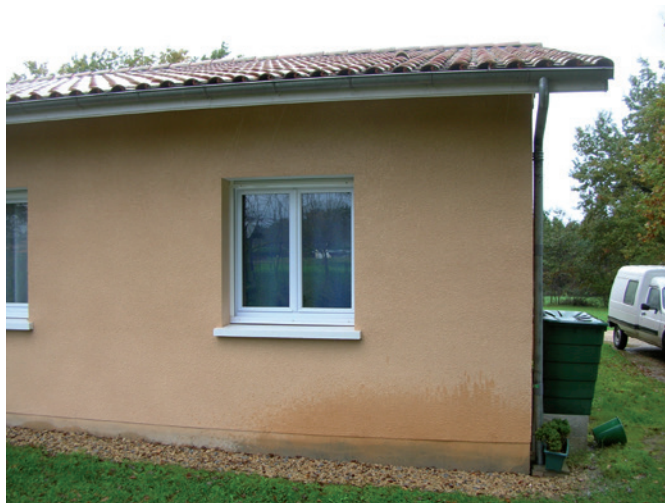
Figure 48 : Les gouttières ne sont pas bien nettoyées et débordent, avec un risque d'humidification localisée dans l'angle.

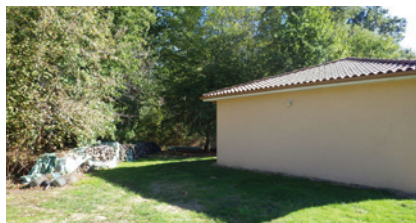
Figure 182 : Vue de la forêt du voisin avec l'angle nord

Une légère pente de 3 à 4 % venant du nord-ouest ramène les eaux du bassin versant de 300 m de prés vers la construction, les raccordements se situent en aval de la parcelle, présence de végétation existante du voisin nord et de 4 jeunes arbres existants en face de la façade est des chambres dont la ZIG (zone d'influence géotechnique) commence à toucher l'est de la maison.

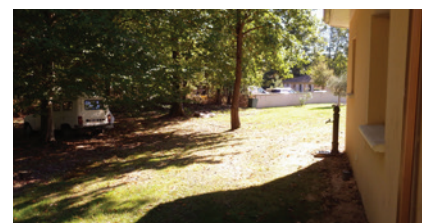
Figure 183 : Vue de la végétation de la propriété depuis la façade est

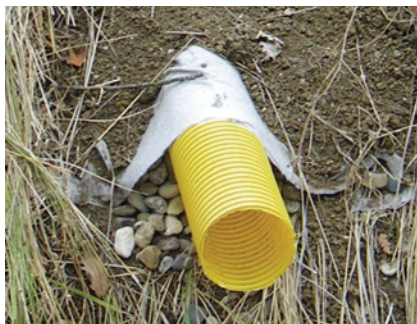
Figure 18 : L'emploi d'un drain agricole d'épandage, totalement perforé TP au sens de la NF P 16-379, pour le captage des eaux de ruissellement est sinistrant. Il devrait être interdit explicitement dans les textes pour les ouvrages de bâtiments.

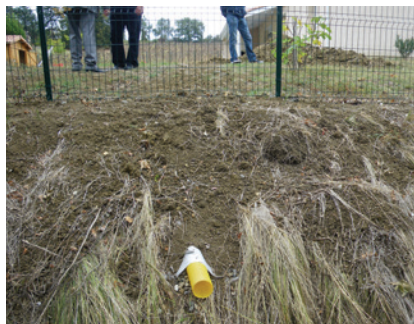
Figure 19 : Drain agricole utilisé à mauvais escient pour une construction. Le sommet de la tranchée a été remblayé avec des déblais issus du terrain argileux. Avec un remblai de ce type, les eaux superficielles de ruissellement vont passer par-dessus le drain au lieu de s'y infiltrer, vont buter contre la construction et hydrater l'assise des semelles de fondation, voire inonder le vide sanitaire.

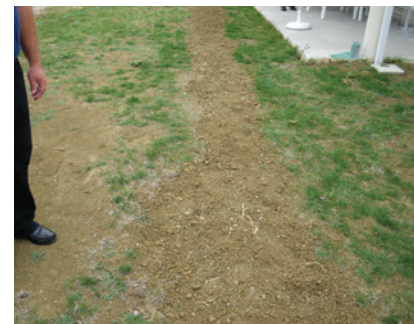
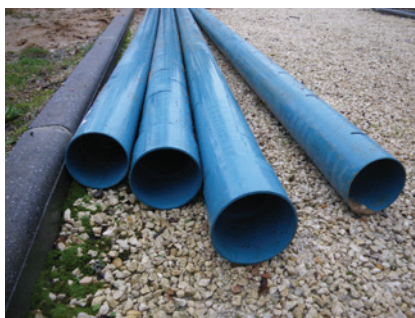
MP ~ 120°

Figure 20 : Bonne pratique : collecteur drainant préconisé (MP) avec des lumières uniquement sur le dessus

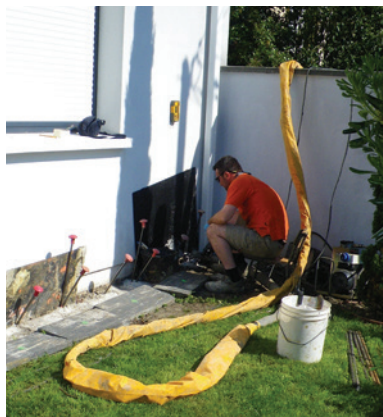
Figure 73 : Plusieurs niveaux d'injection sont nécessaires dans la partie sinistrée

Les vides macroscopiques sont remplis. Le sol en profondeur est ensuite consolidé par un maillage adapté dans les couches successives.

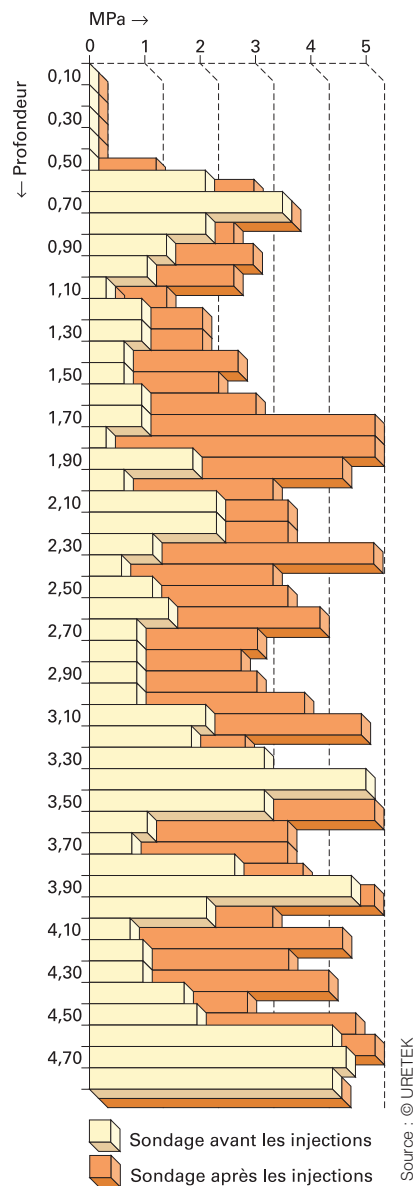
Figure 74 : Augmentation de la portance du sol après les injections
