# **La pathologie des toitures avec étanchéité**

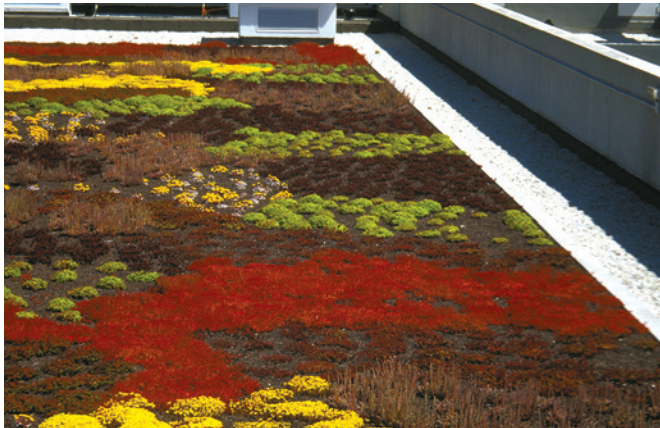
Figure 2 : Exemple de toiture-terrasse végétalisée

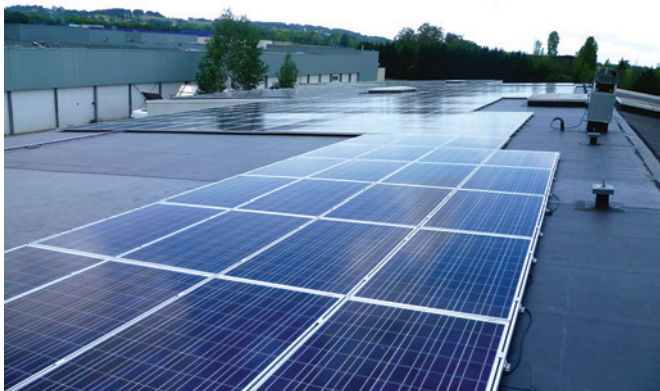
- » soit intégrée, dont le complexe est constitué d'un assemblage entre un système d'étanchéité monocouche ou bicouche et des films photovoltaïques liaisonnés de manière irréversible à cette étanchéité ;
- » soit avec modules photovoltaïques rigides en pose surimposée, fixés au-dessus du revêtement d'étanchéité.

Figure 3 : Toiture photovoltaïque – système avec modules surimposés

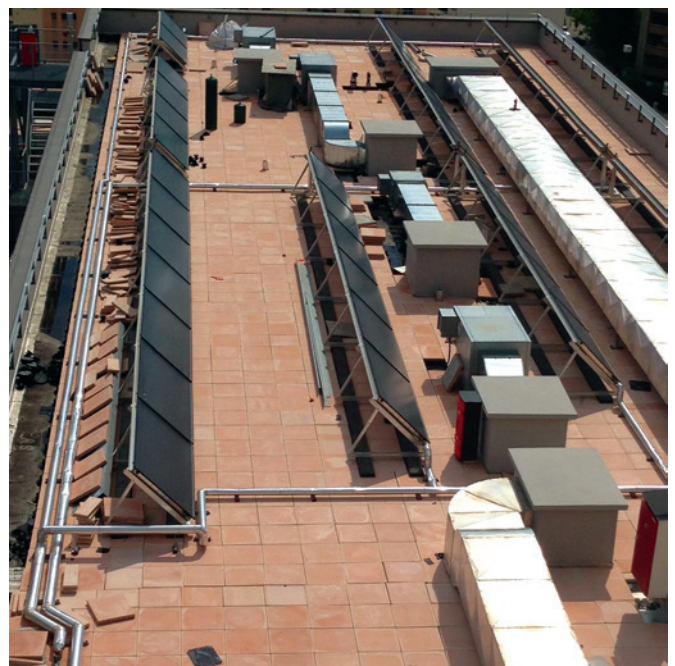
avec protection par dalles en béton préfabriquées ou en pierre naturelle posées à sec ou par dallage en béton armé ou étanchéité apparente ou autoprotégée.

Figure 4 : Toiture technique avec protection par dallettes posées à sec

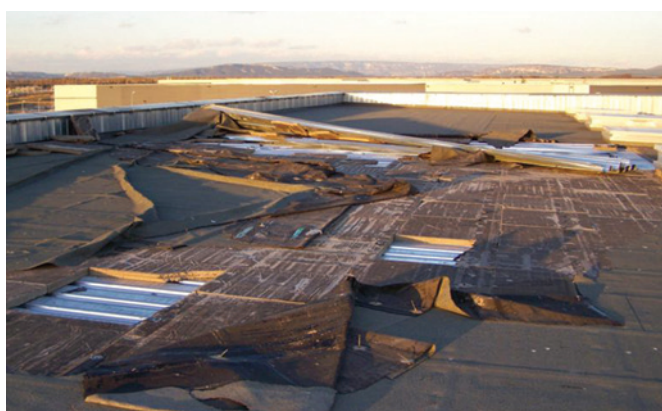
**Figure 10** : Sous-dimensionnement des fixations de la membrane d'étanchéité au regard de l'exposition du site au vent (soulèvement de 250 à 300 m<sup>2</sup> d'étanchéité ainsi qu'arrachement de 3 bacs métalliques supportant le complexe)

Avec les systèmes collés, l'envol se produit par insuffisance de la quantité de colle, plots en nombre ou de poids unitaire insuffisant, bandes de largeur insuffisante, espacement trop important, voire absence de renforts en périphérie de la toiture, comme spécifié par les données du fabricant dans le DTA du complexe d'étanchéité.

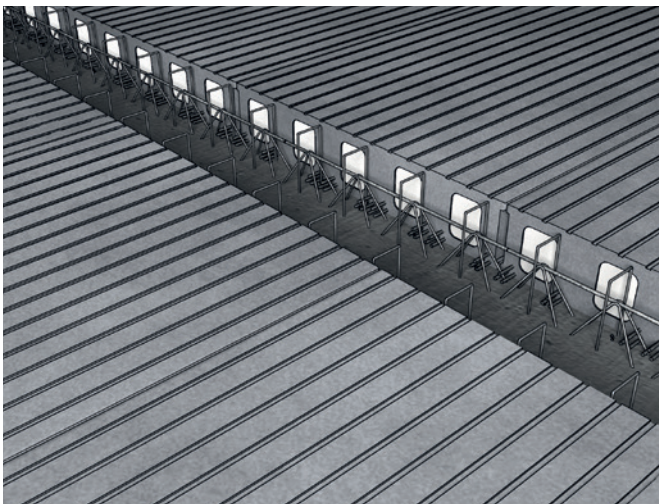
Les éléments sont jointifs sur leur longueur ; ils sont mis en œuvre sur deux appuis à leurs extrémités puis assemblés par un béton de clavetage. Ils peuvent être associés à une dalle de compression coulée en œuvre.

Figure 11 : Détail sur appuis des éléments porteurs de type D avant clavetage

Compte tenu de ces dispositions constructives, la mise en charge des éléments se traduit par une flèche, ou une diminution de la contre-flèche d'origine dans le cas d'éléments en béton précontraint. Aux appuis, ce phénomène s'accompagne d'une rotation de l'extrémité des éléments entraînant la formation d'une fissure.

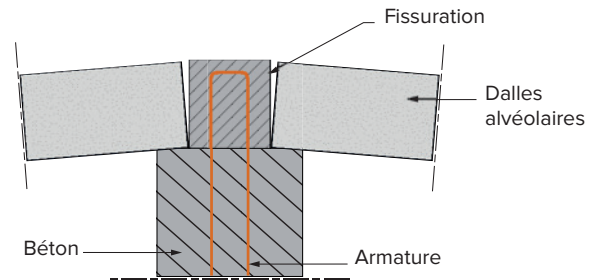
Figure 12 : Fissuration sur appui intermédiaire large (exemple extrait du NF DTU 23.2)

C'est pourquoi la mise en œuvre de ces éléments porteurs doit se conformer aux dispositions du § 5.4.4 du NF DTU 23.2 P3, notamment en ce qui concerne la valeur maximale d'ouverture des fissures dans le cas de planchers utilisés comme supports d'étanchéité.

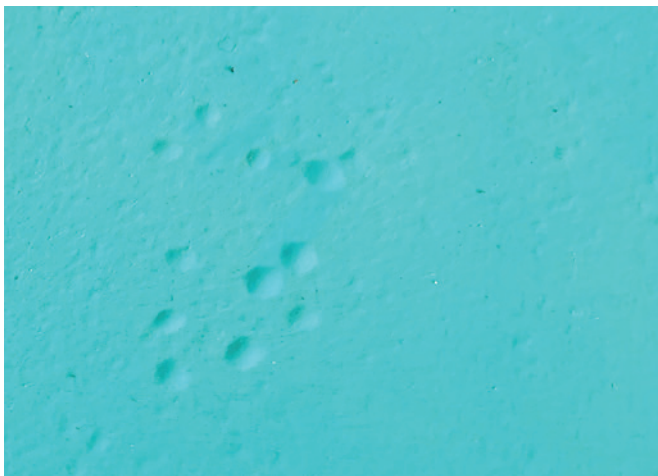
Figure 22 : Cloques sur un revêtement en SEL

La mise en œuvre de ces revêtements fait l'objet de dispositions contraignantes concernant l'humidité maximale du support (cf. § 3.1.5 « Teneur en humidité excessive »). En cas de non-respect de ces dispositions, l'excès d'eau libre dans le support est susceptible, lors de l'élévation de sa température, de se transformer en vapeur d'eau. Lorsque ponctuellement la pression de la vapeur d'eau devient supérieure à l'adhérence du revêtement, des cloques se forment entre le support et le revêtement.

Tant que le revêtement n'est pas sollicité mécaniquement (sur toitures inaccessibles, par exemple), ce phénomène peut ne pas altérer la fonction étanchéité de l'ouvrage car les revêtements mis en œuvre ont pour la plupart un allongement à la rupture élevé.

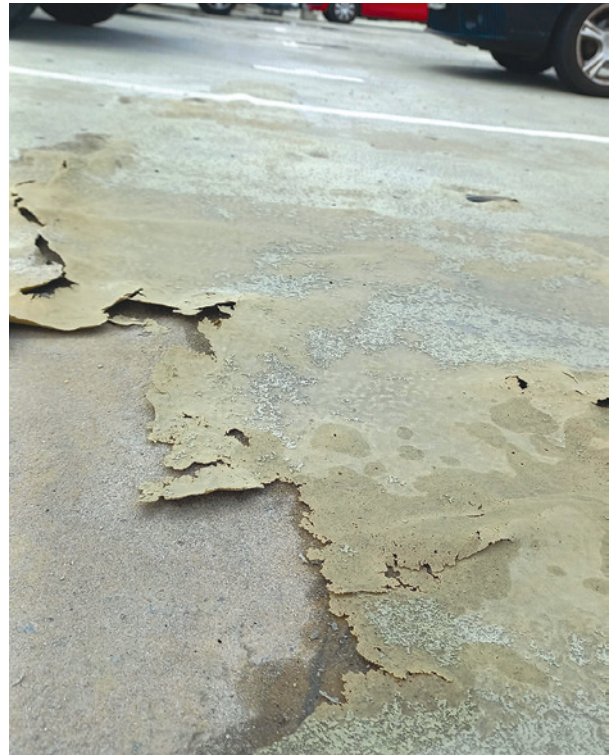
Figure 23 : Revêtement dégradé par la circulation des véhicules.

Les conséquences sont tout autres dans le cas de toitures-terrasses accessibles aux piétons ou aux véhicules, car les efforts liés à la circulation finissent par perforer les cloques et des infiltrations deviennent probables.

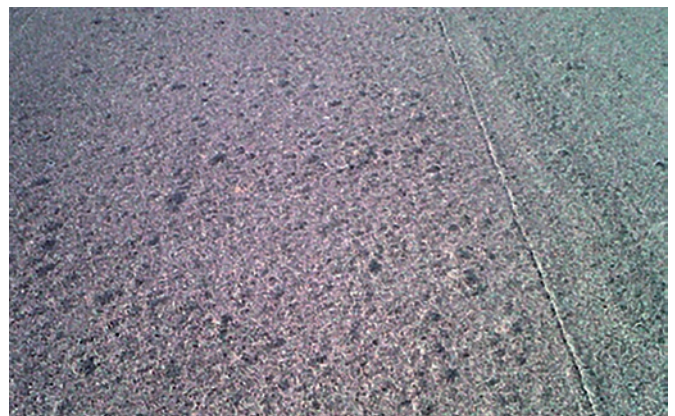
Figure 24 : Pustules à la surface d'un revêtement bitumineux

- » soit de la vapeur d'eau provenant d'eau infiltrée dans l'armature de la couche supérieure du revêtement ;
- » soit produits par la putréfaction de composants du revêtement ;
- » soit ceux existant sous forme gazeuse dans certains supports.

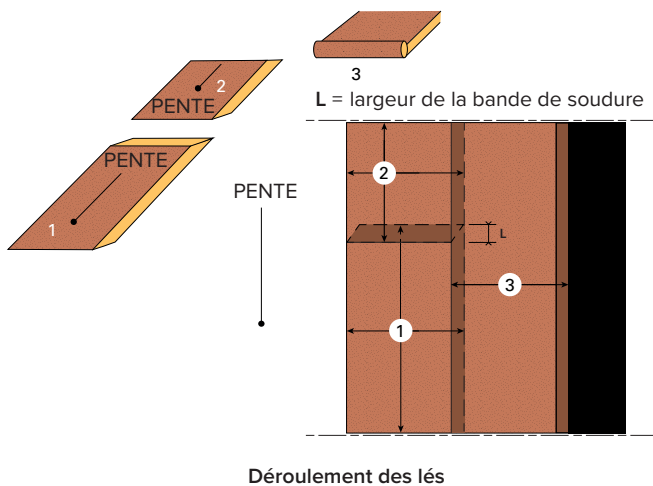
Cette coupe en biais avec chanfrein du bord permet d'éviter que l'éventuel microcanal pouvant exister entre les lés 1 et 2, d'une part, et 3, d'autre part, soit parfaitement horizontal et conduise l'eau de la surface vers la sous-face du revêtement.

Figure 42 : Déroulement des lés

Cette disposition permet d'accroître de plus de 40 % la longueur du potentiel microcanal reliant la surface du lé 1 et la sous-face du lé 3 et de lui donner une pente ascendante.

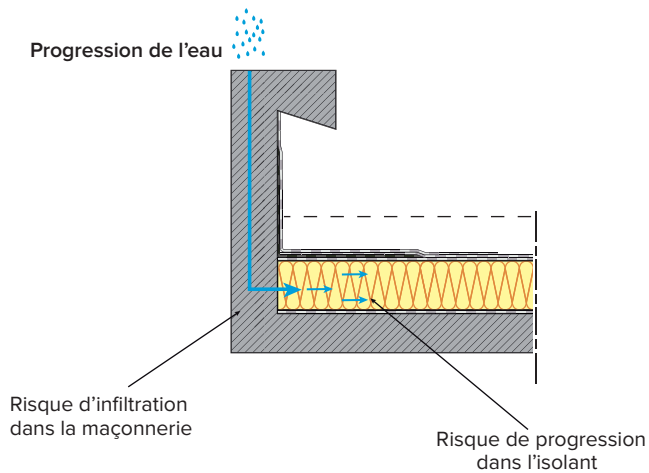
**Figure 60 :** Progression de l'eau dans un relief en maçonnerie non compacte

Ces observations ont conduit à de nouvelles dispositions constructives dans les NF DTU 20.12 – amendement A2 de 2007 et NF DTU 43.1 de 2004 qui ont :

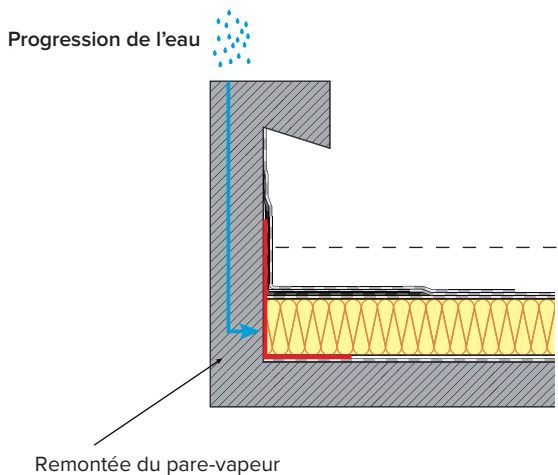
- » précisé la composition des maçonneries des reliefs de façon à les rendre compacts en rendant obligatoire la mise en œuvre de béton de classe d'exposition XC4 ;
- » préconisé la mise en œuvre d'une équerre assurant une liaison étanche entre le pare-vapeur et le relevé d'étanchéité pour prévenir de la contamination de la couche isolante par d'éventuelles eaux d'infiltration.

**Figure 61 :** Mise en œuvre d'une équerre pour soustraire les surfaces courantes aux risques d'infiltration dans les reliefs

Le respect de ces nouvelles dispositions est de nature à diminuer les risques de pathologie liés aux éventuelles infiltrations dans les reliefs.

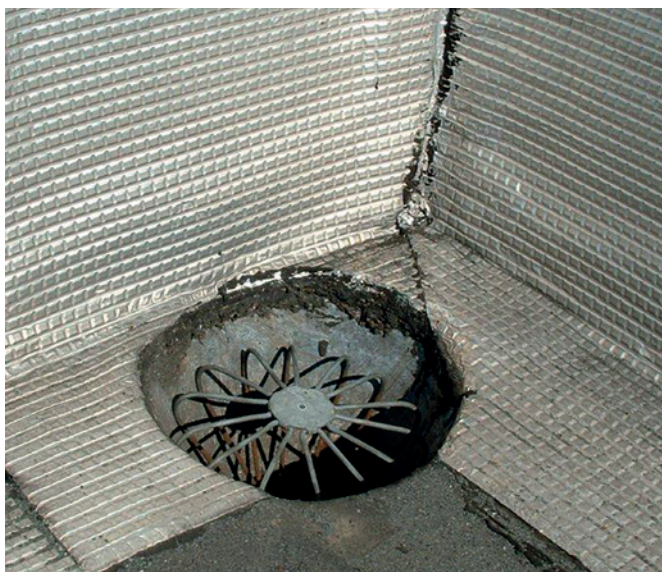
**Figure 67 :** Crapaudine trop petite pour le diamètre de l'EEP, ce qui va favoriser l'accumulation des feuilles et des détritiques au droit de l'EEP
