Sommaire

3. Les différentes fissures

3.1 Les fissures affectant les poutres en béton armé

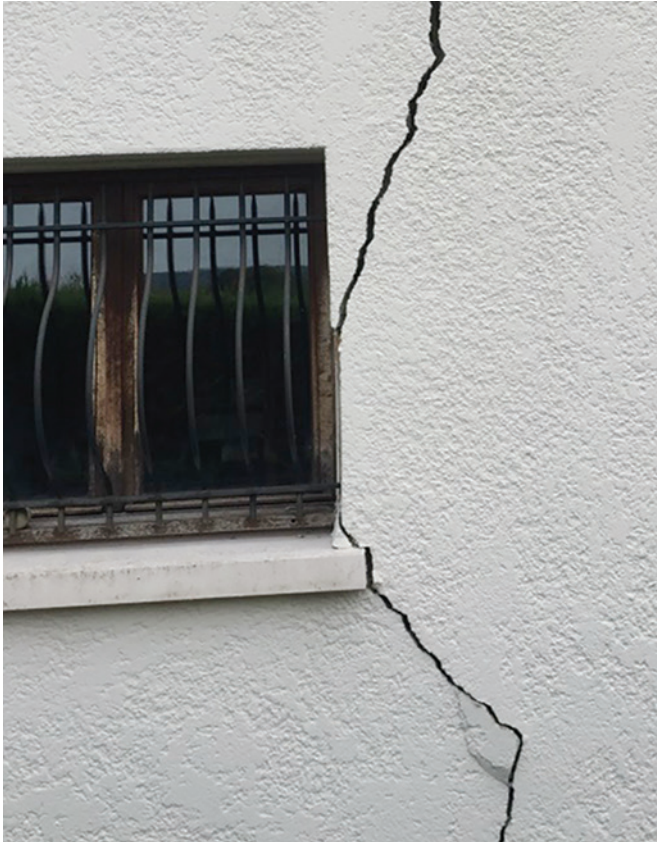
Figure 4 : Le dommage revêt de l'ampleur. Le terme « crevasse » est approprié pour le qualifier.

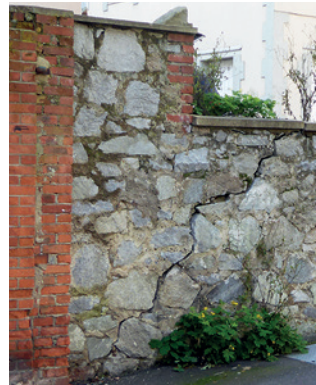
Figure 10 : Seul l'angle de ce mur est bien fondé. Une fissure de cisaillement s'est ouverte.

Ces fissures traduisent une déformation de l'assise du mur en un point ou une zone précise. Il s'agit de fissures comparables à celles résultant de l'effort tranchant d'une poutre. Les fissures consécutives à un tassement excessif du sol d'assise des fondations d'un mur entreront dans cette catégorie. Lorsque le mur est constitué de blocs maçonnés, les fissures pourront suivre les joints et former des escaliers caractéristiques tout en conservant une inclinaison d'allure générale à 45° (voir figure 11).

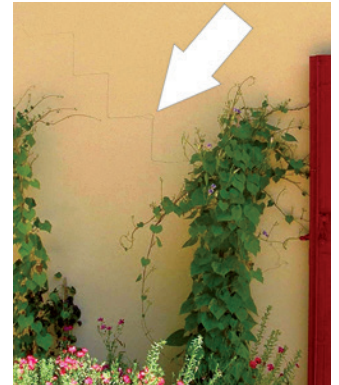
Figure 11 : L'angle de cette maison s'est enfoncé. La fissure qui s'est ouverte suit les joints de la maçonnerie.

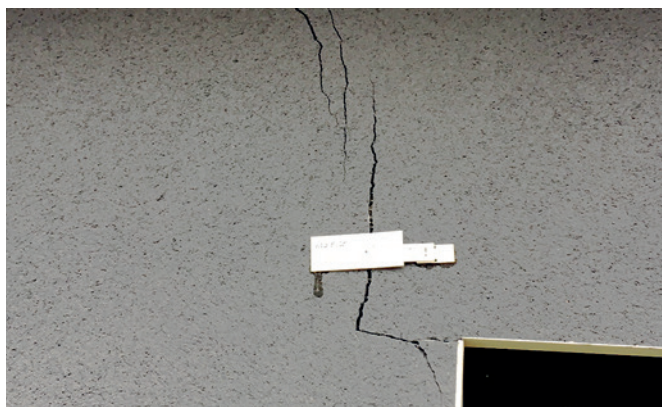
Figure 41 : La fissuration consécutive au tassement suit les contours du linteau

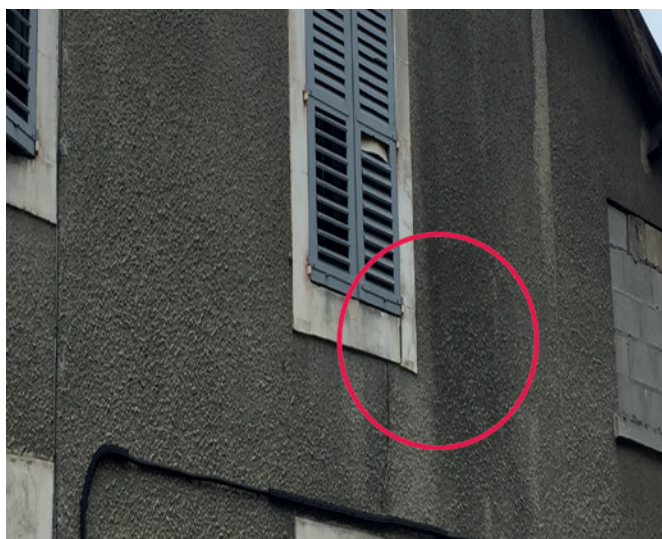
Figure 42 : Dans les constructions anciennes en maçonnerie de qualité sommaire, les fissures suivent les points faibles des murs sans adopter de direction privilégiée

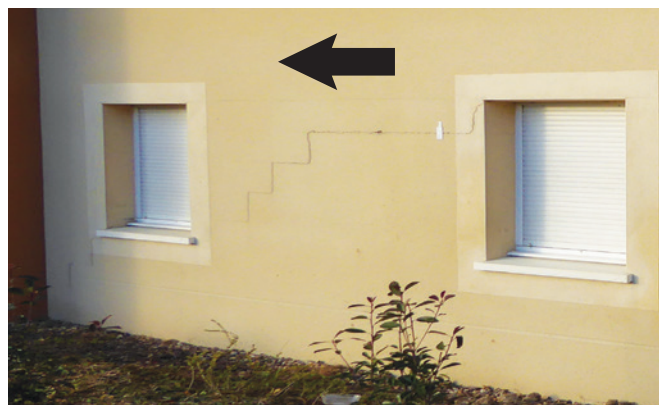
Figure 43 : Ces fissures pourraient conduire à penser qu'elles résultent d'un tassement de l'angle de l'immeuble. Elles font suite en fait à un retrait du plancher séparant les niveaux.

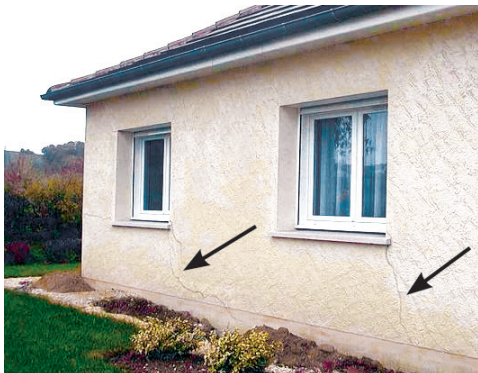
Figure 49 : Des fissures d'allure inclinée à 45° dans les angles des ouvertures : c'est un tassement.

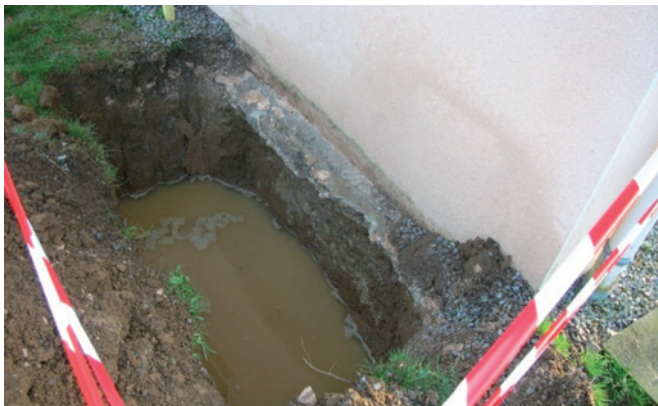
Figure 50 : À l'ouverture de sondages, on constate la présence anormale d'eau dans le sol au-dessus du patin de fondation. La nappe phréatique a pu, lors de sa remontée, altérer la portance du sol.

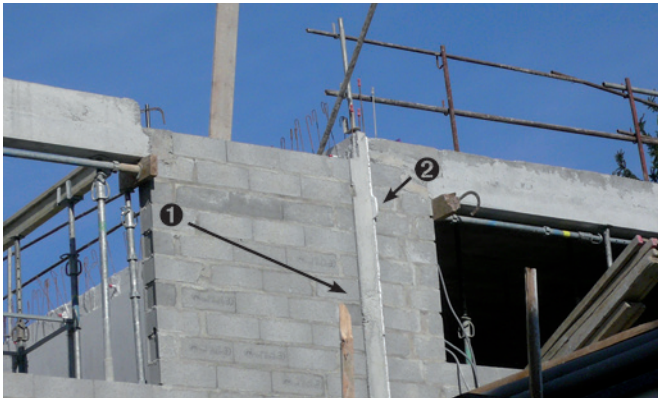
Figure 98 : Le refend béton de cet immeuble en construction vient au contact des maçonneries de façade. En l'absence de harpage, on peut penser qu'une fissure va s'ouvrir à la rencontre entre les deux matériaux.

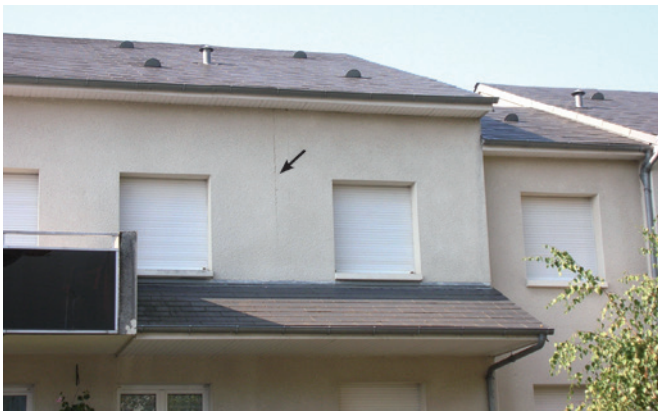
Figure 99 : Jonction voile-maçonnerie. Le refend intérieur de cet immeuble n'a pas été harpé avec les maçonneries de façade. Une fissure dite de retrait s'est ouverte.

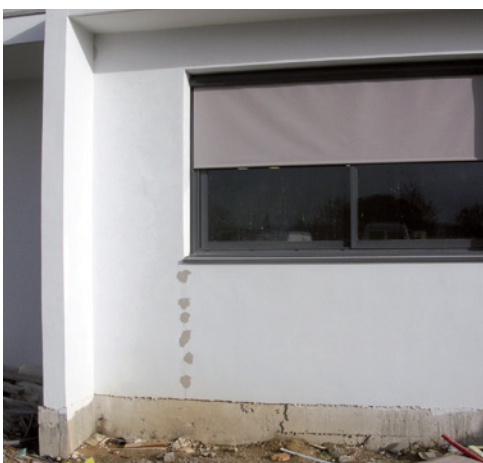
Figure 100 : Ces témoins ont été posés sur la microfissure qui s'est ouverte à la jonction, entre le poteau en béton et l'allège en maçonnerie.

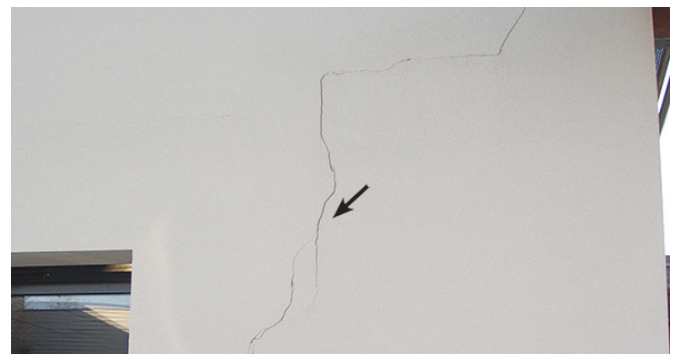
Figure 103 : Retrait de la poutre formant linteau. La poutre ou plutôt son extrémité a arraché la maçonnerie.

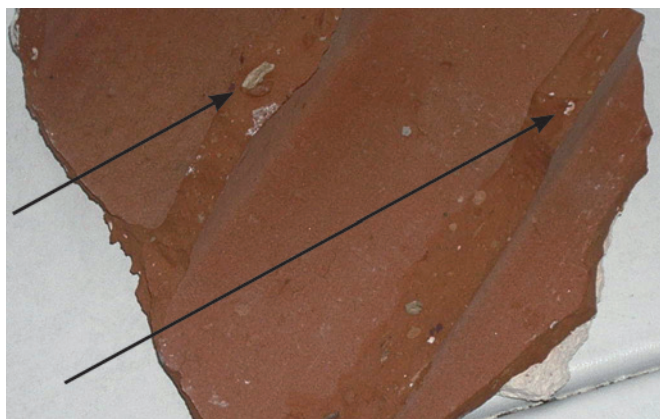
Figure 126 : Les points de chaux visibles dans cette brique ont provoqué l'éclatement de la cloison et l'effondrement partiel d'un plafond. La réhydratation d'un point de chaux est très lente. L'effondrement peut se produire plus de 20 ans après la construction.

Cette dernière pathologie est particulièrement grave et concerne les briques creuses. Elle peut survenir à long terme, à la suite du gonflement d'incuits calcaires ou points de chaux enfermés dans le matériau.

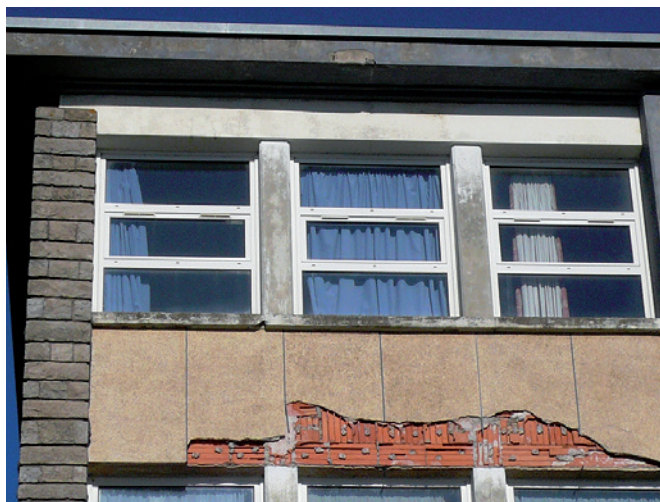
Figure 127 : La rénovation de cette façade dont les briques sont gonflantes va conduire à des travaux lourds. Lors du ravalement d'une façade bâtie en briques, il convient toujours de sonder le support.

Les briques fabriquées ces dernières années ne devraient plus présenter de tels défauts. La vigilance s'impose toutefois lors de travaux de rénovation d'anciens bâtiments pouvant comporter des briques de mauvaise qualité. Le ravalement d'un mur en briques devrait toujours être précédé de sondages permettant de vérifier la qualité du matériau parfois caché par un enduit.

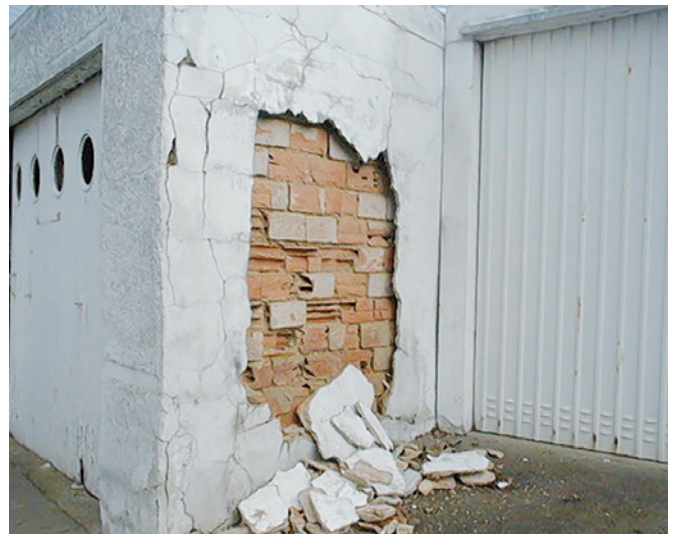
Figure 128 : Les briques ont gonflé en présence d'humidité. L'enduit s'est fissuré puis est tombé au sol. Les briques modernes ne présentent plus ce genre de défaut.

Il est possible également, et uniquement dans le cas de vieux murs montés avec des briques mal cuites, de constater l'ouverture de fissures résultant du gonflement du matériau. Ce phénomène résulte de la lente réhydratation des briques au contact de l'humidité ambiante et de la pluie. Les briques modernes, dont la fabrication est bien contrôlée, ne sont pas gonflantes.

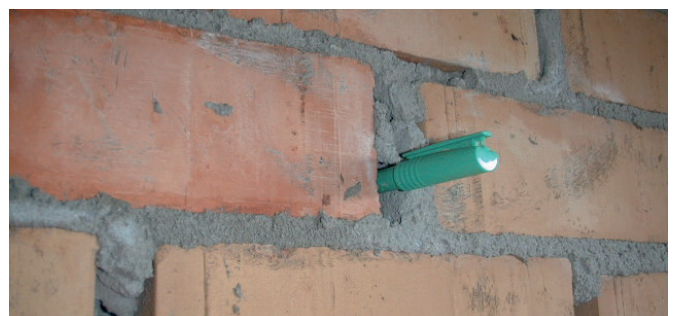
Figure 129 : Un mur dont les joints sont aussi grossiers ne pourra pas être étanche

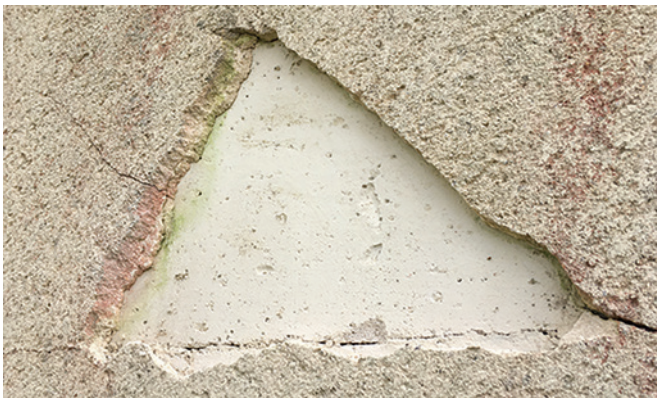
Figure 194 : La fissuration du support peut conduire au décollement de l'enduit et certainement à sa fissuration.

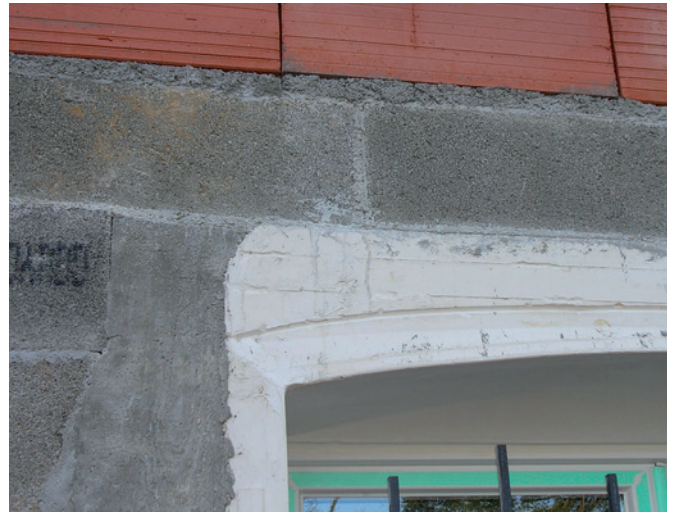
Figure 196 : La variété des matériaux constituant cette façade (blocs béton, briques de terre cuite, rebouchage au mortier, cadre en béton préfabriqué) conduit à s'inquiéter légitimement du comportement final de l'enduit qui viendra recouvrir l'ensemble.

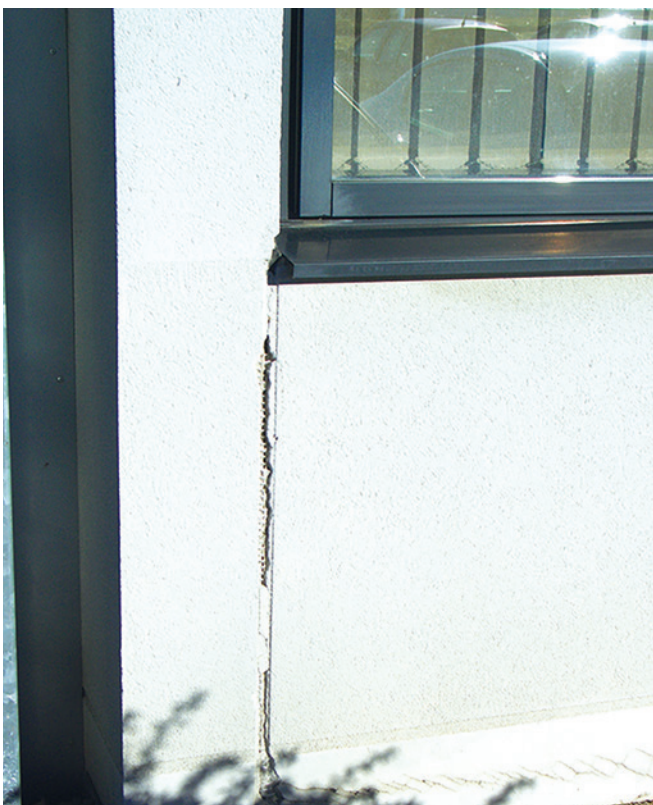
Figure 195 : La pose d'une armature de type treillis à la jonction entre un voile béton et une allège en maçonnerie ne peut donner satisfaction à lui seul.

Dans le deuxième cas, cette même précaution n'est pas toujours suffisante. Limiter le risque de fissuration conduira à habiller les surfaces en béton par des planelles ou à marquer le joint entre le béton et la maçonnerie. Ces dispositions sont définies dans le NF DTU 20.1.

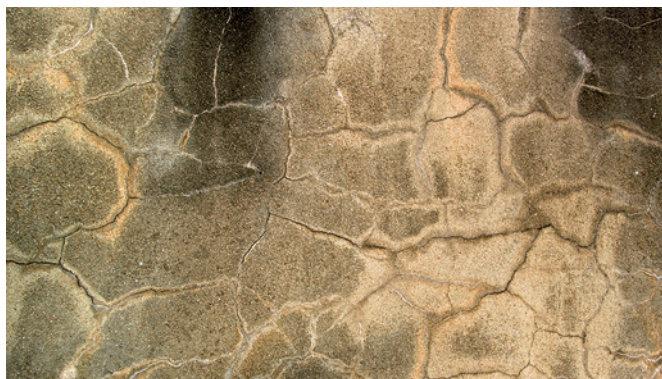
Figure 198 : Fissuration de type faïençage caractéristique. L'enduit trop fortement dosé en ciment a fait du retrait puis s'est fissuré.

Des fissures peuvent n'impliquer que le seul enduit de façade, sans se prolonger dans le support : il s'agit de fissures de retrait partant en étoiles ou formant un maillage, un faïençage.
